Die IKF-Pressse wird derzeit restauriert

Kirdorf (hw). In der letzten Woche begann die lang geplante Demontage und Reparatur der Kirdorfer Kelter. „Die Demontage war notwendig geworden, weil sich im Laufe der letzten Keltersaison die Hydraulik-Undichtigkeiten auf ein nicht mehr tolerierbares Maß erhöht hatten“, so Gerätewart Fred Biedenkapp. Darum haben die Techniker der Interessengemeinschaft Kirdorfer Feld (IKF) den kompletten Hydraulikzylinder der Öldruckpresse ausgebaut, um ihn anschließend zu einer Fachfirma zur Überholung zu bringen.

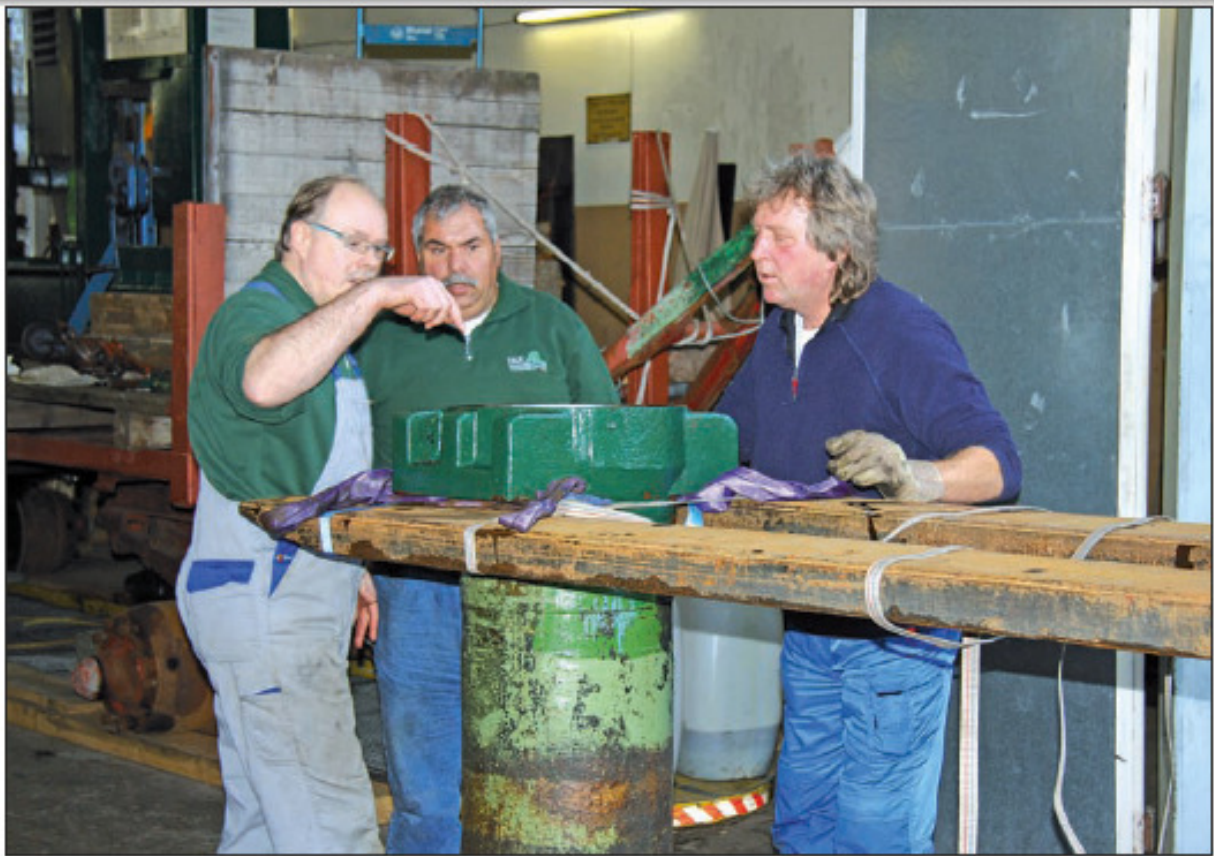
Gerätewart Fred Biedenkapp, Lothar Gadermann und Harald Kämpfer, 1. Vorsitzender der Interessengemeinschaft Kirdorfer Feld, bei der Demontage der Kelter. Foto: Meyer

Zunächst wurde der untere Teil des Pressstisches, der theoretisch nur auf den Hydraulikkolben aufgesetzt ist, entfernt. Ohne eine „zierliche“ M28-Gewindestange, Schlag-schrauber, Flaschenzug und viel körperlichem Einsatz mit dem Holzhammer wäre schon allein diese Arbeit nicht zu schaffen gewesen. Immerhin wiegt dieser Teil der Presse schon rund 350 Kilogramm. Danach

wurde mit Hilfe eines Gabelstaplers der Hydraulikstempel nach oben aus seinem Gehäuse herausgezogen. Trotz des Gewichtes von 230 Kilogramm musste hierbei mit äußerster Vorsicht vorgegangen werden, denn jedes Anstoßen des Stempels könnte einen erheblichen Schaden auf der empfindlichen Oberfläche verursachen.

Nach diesen beiden Arbeiten – schon etwas in Übung – konnte sich das IKF-Team nun an das Hauptteil, das eigentliche Hydraulikgehäuse, heranwagen. Hier kam es nicht nur auf die Bewältigung des Gewichtes an (570 Kilogramm), sondern auch die Platzverhältnisse waren eine Herausforderung. Mit einer Länge von über 1,30 Meter gab es nur noch wenige Zentimeter zum oberen Träger der Presse und damit wenig Platz zum Rangieren. Trotzdem konnte auch diese Aufgabe bewältigt werden und nach rund acht Stunden Arbeit lagen die Komponenten der Kelter einzeln gut verzurrt auf Paletten zum Abtransport bereit. Zusammen mit der bereits vorher abmontierten oberen Pressplatte wurden damit rund 1400 Kilogramm abmontiert und ausgebaut. Anschließend erfolgte der Transport zu einer Hydraulik-Fachfirma, damit die Reparatur möglichst bald weitergeführt werden kann. Schließlich will die IKF zur nächsten Keltersaison wieder mit ihrer Kelter in Aktion treten.
